Milieuinventarisatie van de vesten in Goes

Door: Niels Houben, Sportvisserij Zuidwest Nederland

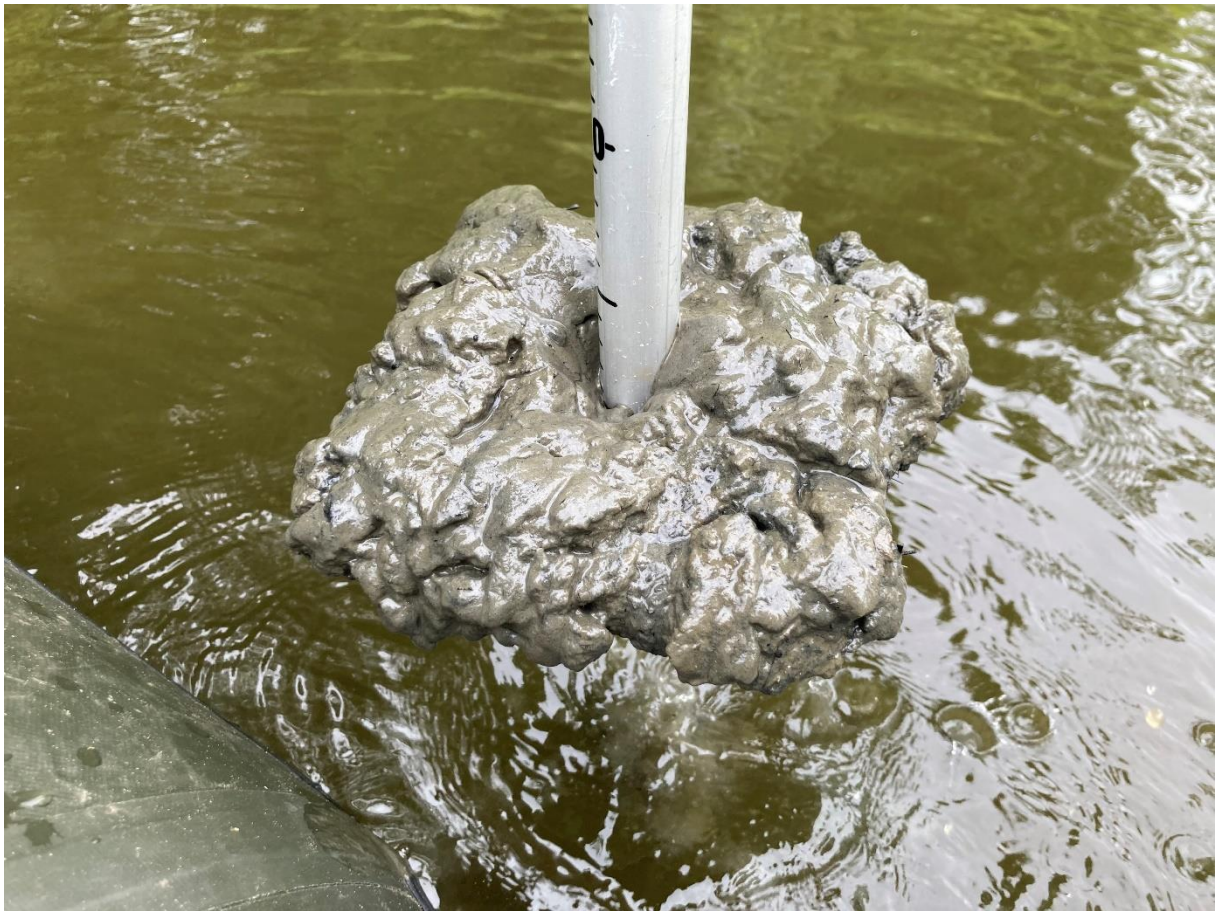
Figuur 2. Slib uit de Westvest.

De Westvest is een veste met een oppervlak van ongeveer 0,9 hectare. De grootst gemeten diepte was 1,65 meter. Het doorzicht was 50 centimeter en was donker van kleur met een groene tint. Het omhooggehaalde slib rook neutraal. De aanwezige slib was grijs van kleur en goed verteerd (figuur 2.). De slibdikte in de Westvest varieerde tussen de 0 en 25 centimeter.

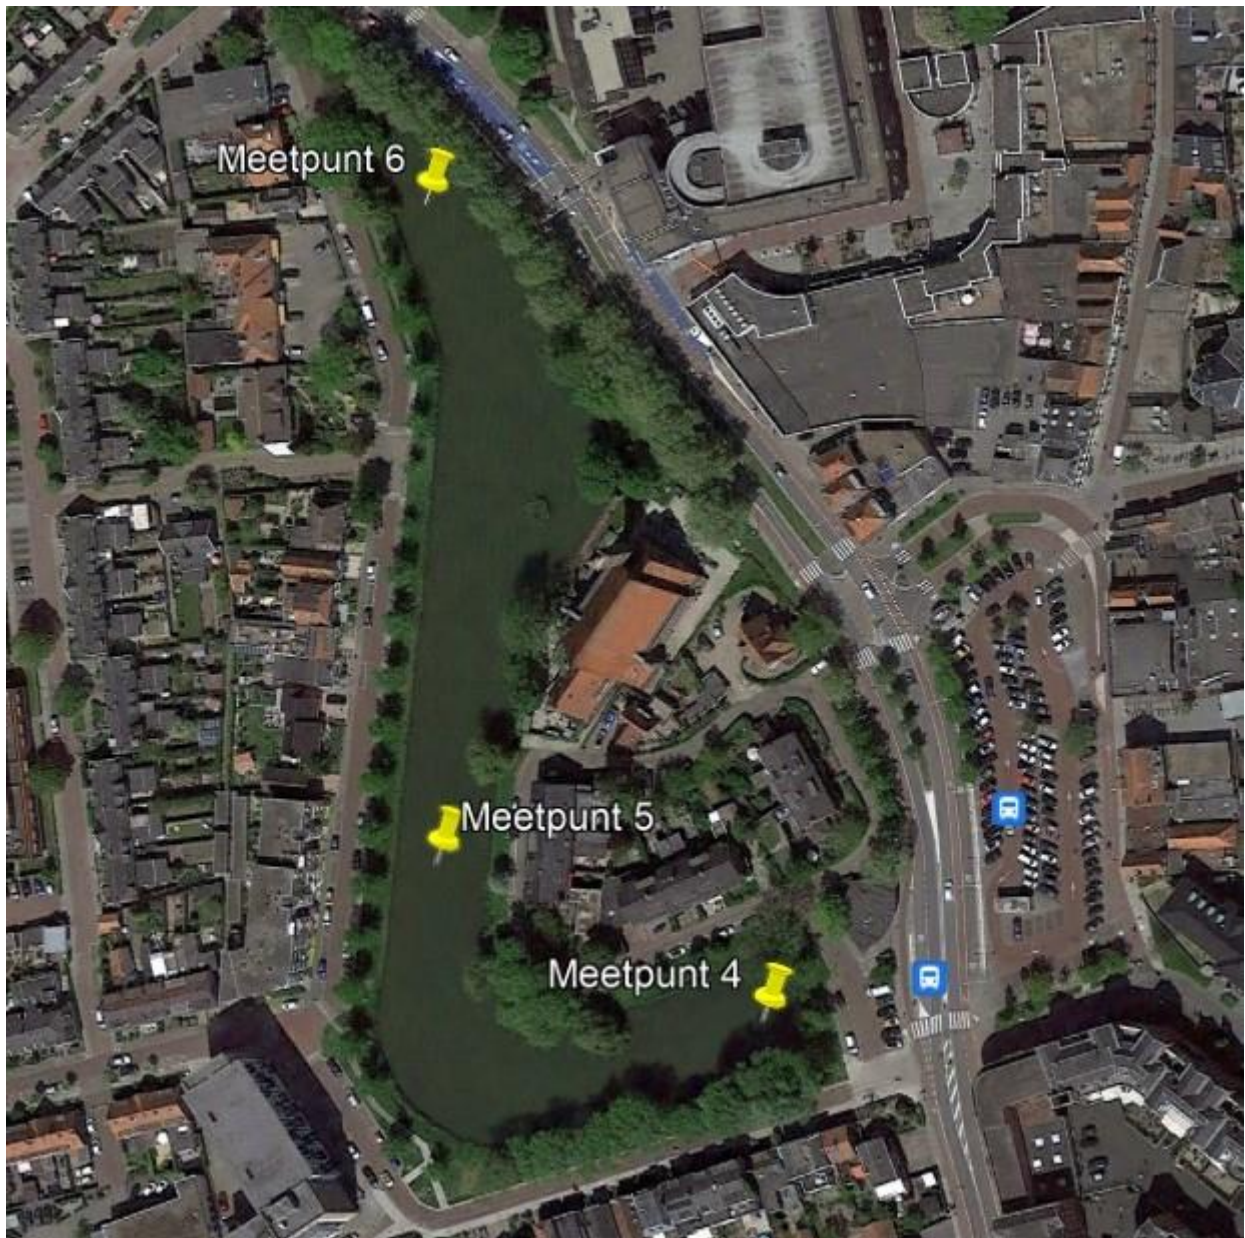
Figuur 3. Overzicht met de locaties van de waterkwaliteitsmetingen op de Westvest.

Verspreid over de Westvest is op drie verschillende locaties de waterkwaliteit gemeten (zie figuur 3.). Per locatie is vlak onder het wateroppervlak gemeten, en vlak boven de bodem. De resultaten van deze metingen staan in tabel 2.

Parameter	Meetpunt 4		Meetpunt 5		Meetpunt 6	
	oppervlak	bodem	oppervlak	bodem	oppervlak	bodem
pH	8,0	7,8	8,0	7,9	8,2	8,1
O ₂ (%)	84,5	26,8	71,4	24,0	84,3	75,0
O ₂ (mg/L)	7,9	2,54	6,5	2,2	7,7	6,8
EGV (μS/cm)	618	618	618	622	610	614
W temp (°C)	19,4	19,1	19,1	18,9	19,2	19,1
